东乡区 11mwp 农光互补分布式  
光伏发电项目工程

# 水土保持监测总结报告

# 东乡区 11mwp 农光互补分布式光伏发电项目工程

## 水土保持监测总结报告

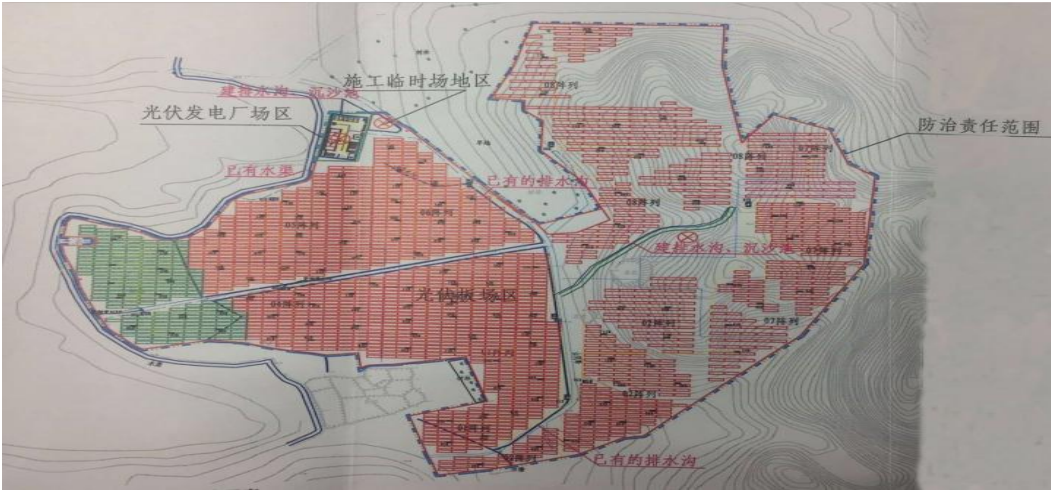
本项目工程是一期工程，装机容量为 10.98MWP，每个多晶硅光伏组件有 22 片 260W 太阳能光伏组件组成，22 块电池板一个电池组，每 16 串电池组件进过直流电缆连接并联后汇流至一级汇流箱。共 42240 块光伏组件。工程分光伏板防治区、光伏发电厂区、施工生产生活区（在项目发电厂防治区范围内不重计）

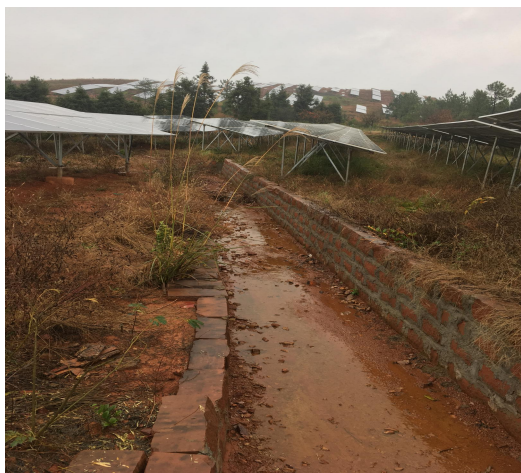
排水沟

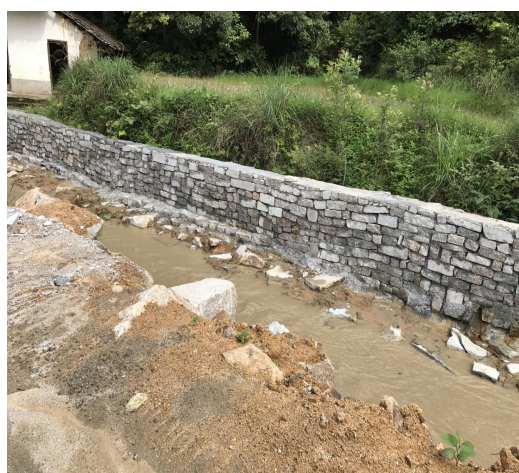
施工生产生活区临时排水沟

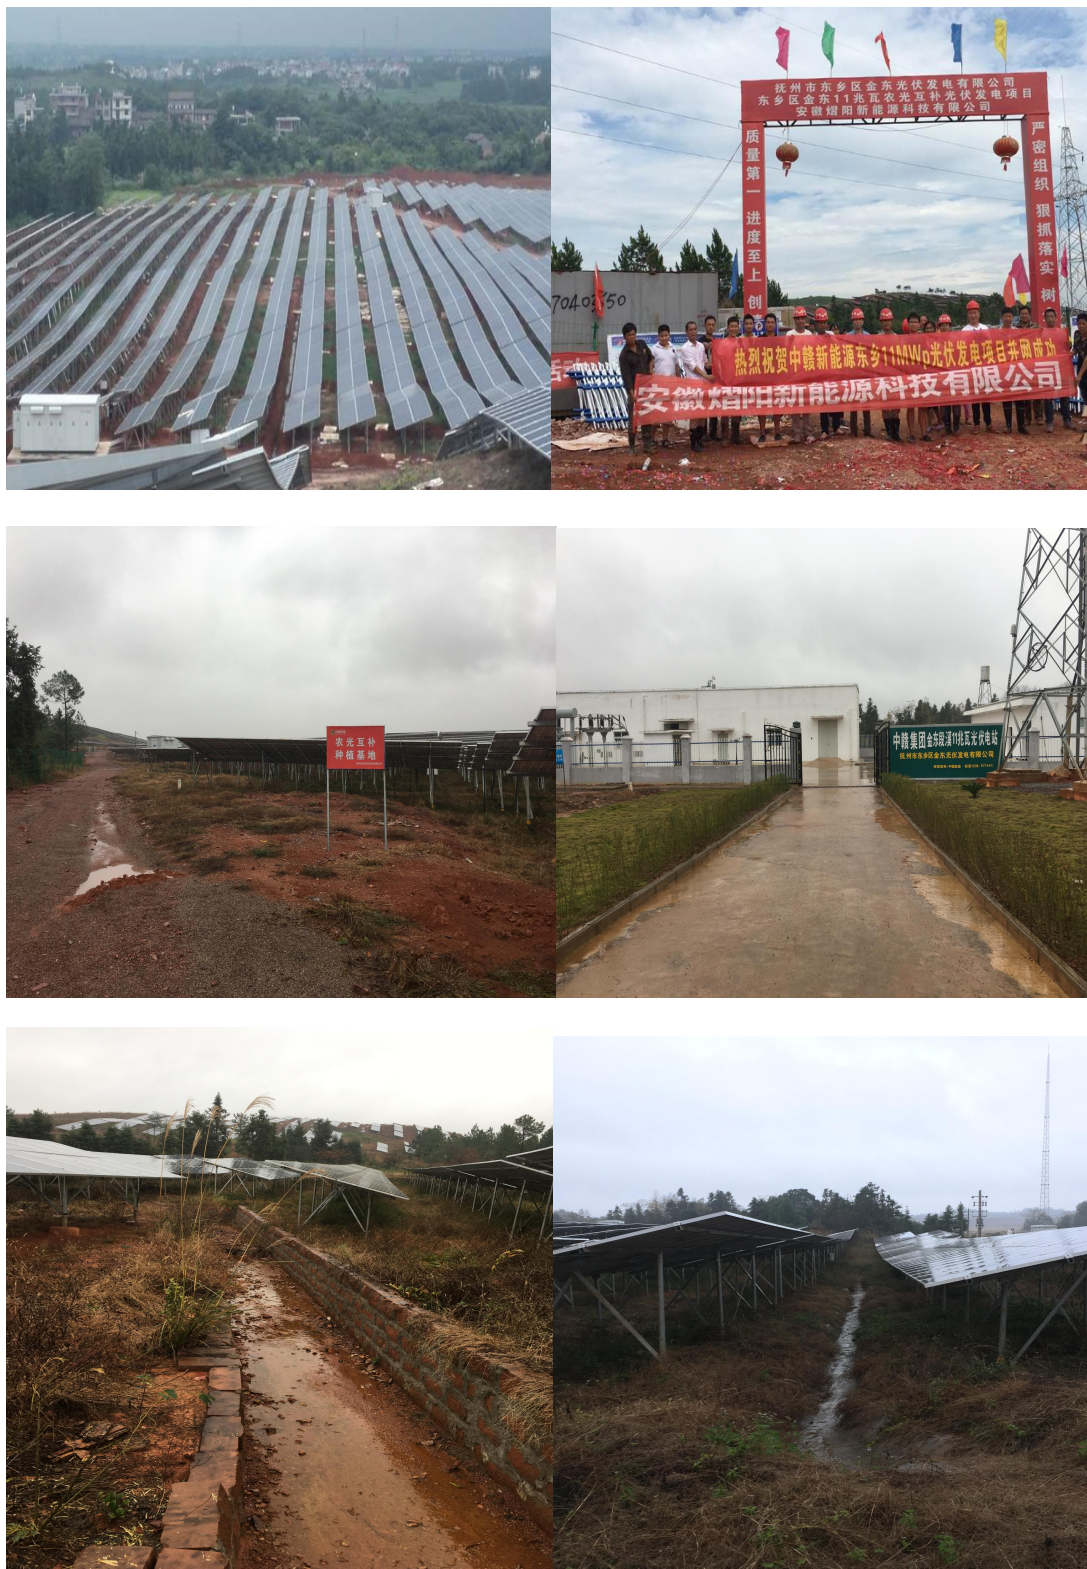
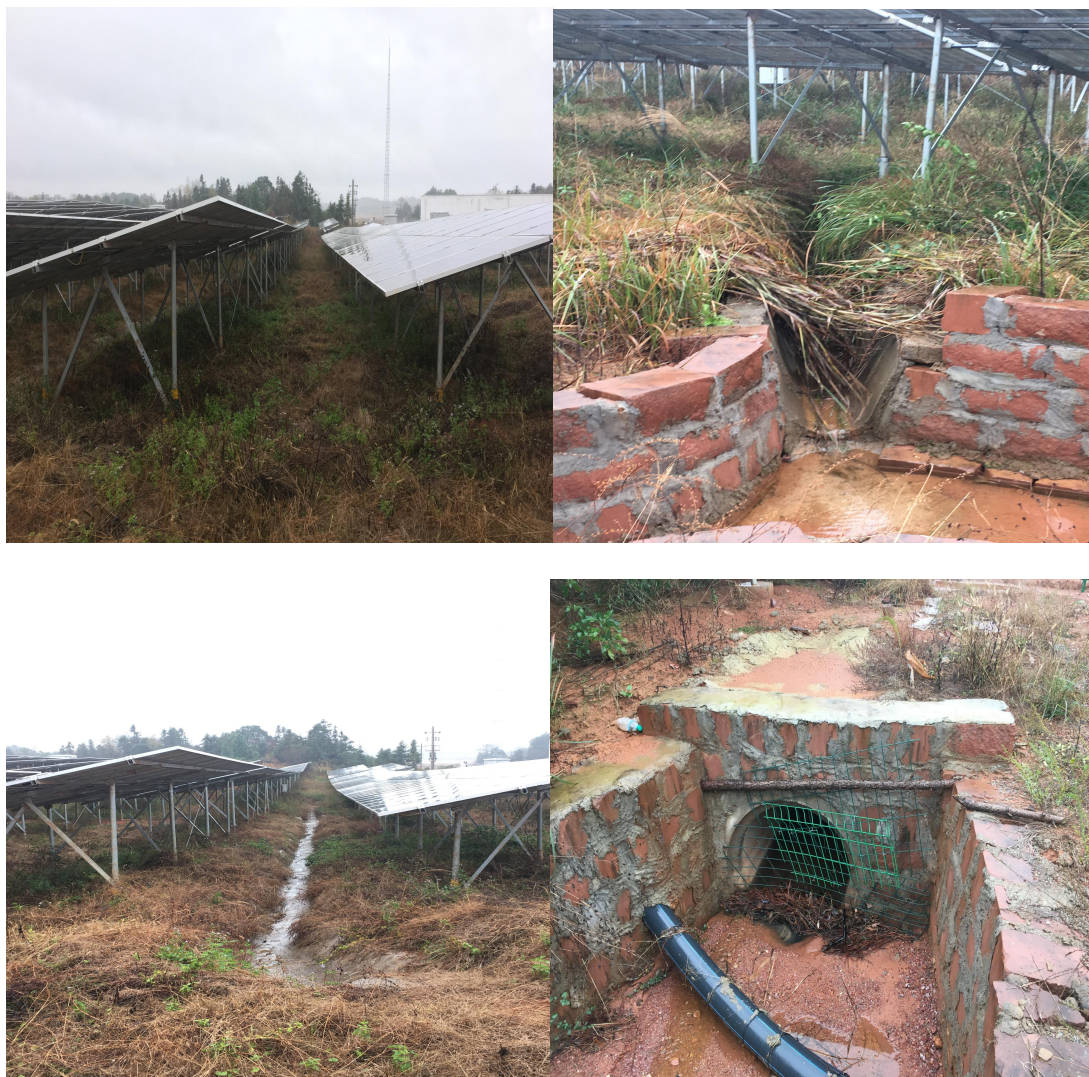
## 附件 1: 东乡区 11mwp 农光互补分布式光伏发电项目图片

综上所述，本工程水土保持措施已实施且运行稳定，水土保持效果较好；水土保持六项指标均已达到水保方案目标值，水土保持方案得到切实、有效的落实。项目区的生态环境有明显改善，总体上发挥了较好的保水保土、改善生态环境的作用。

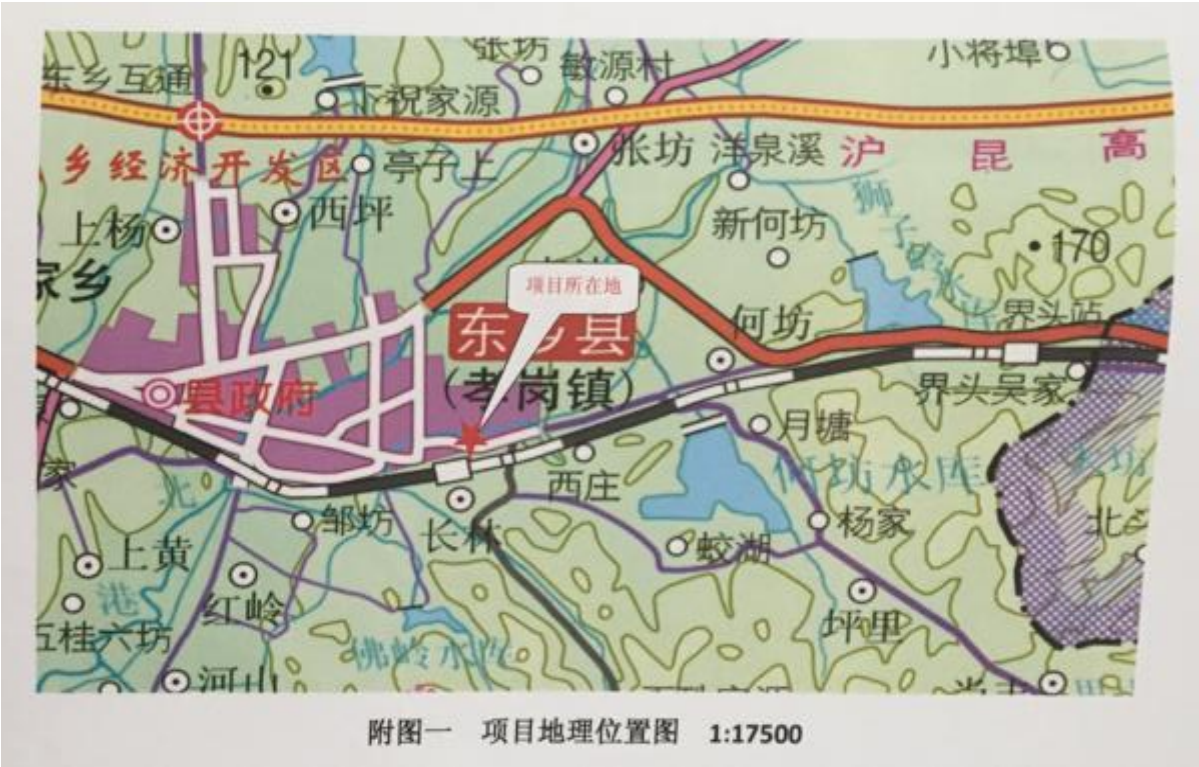
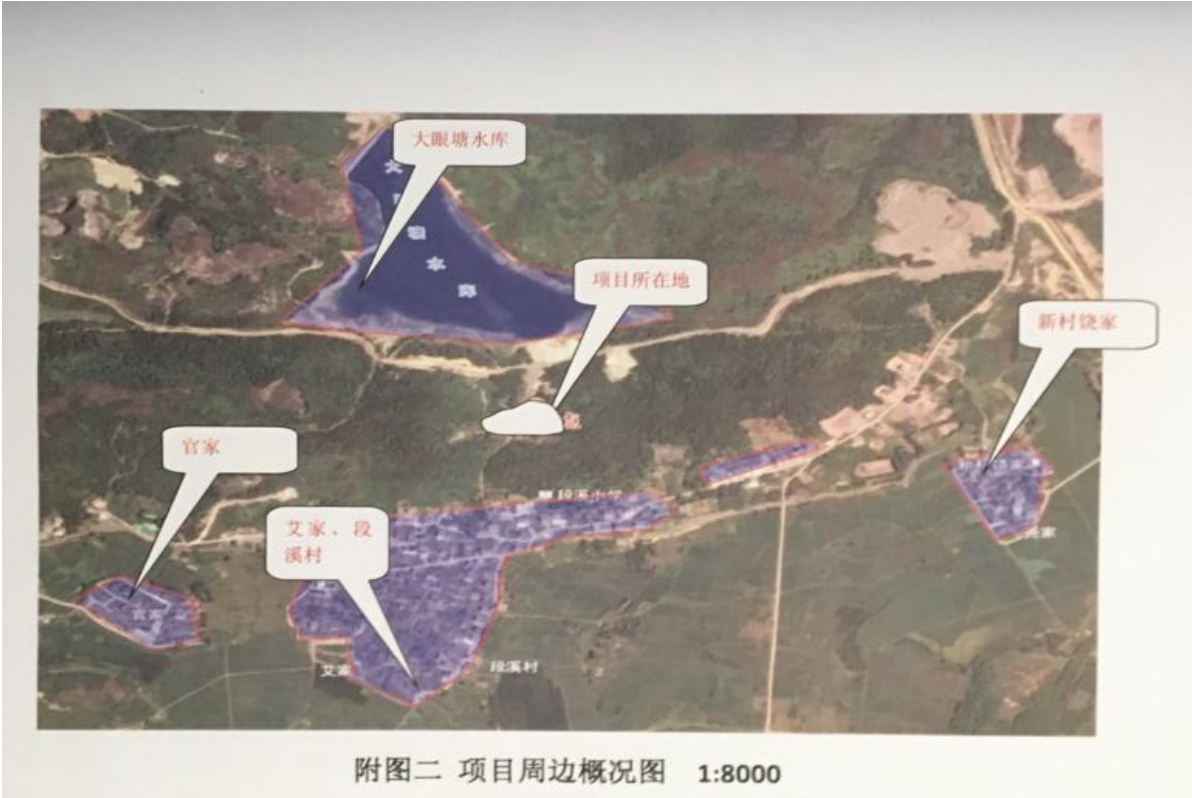
附图 2

## 项目总平面布置图

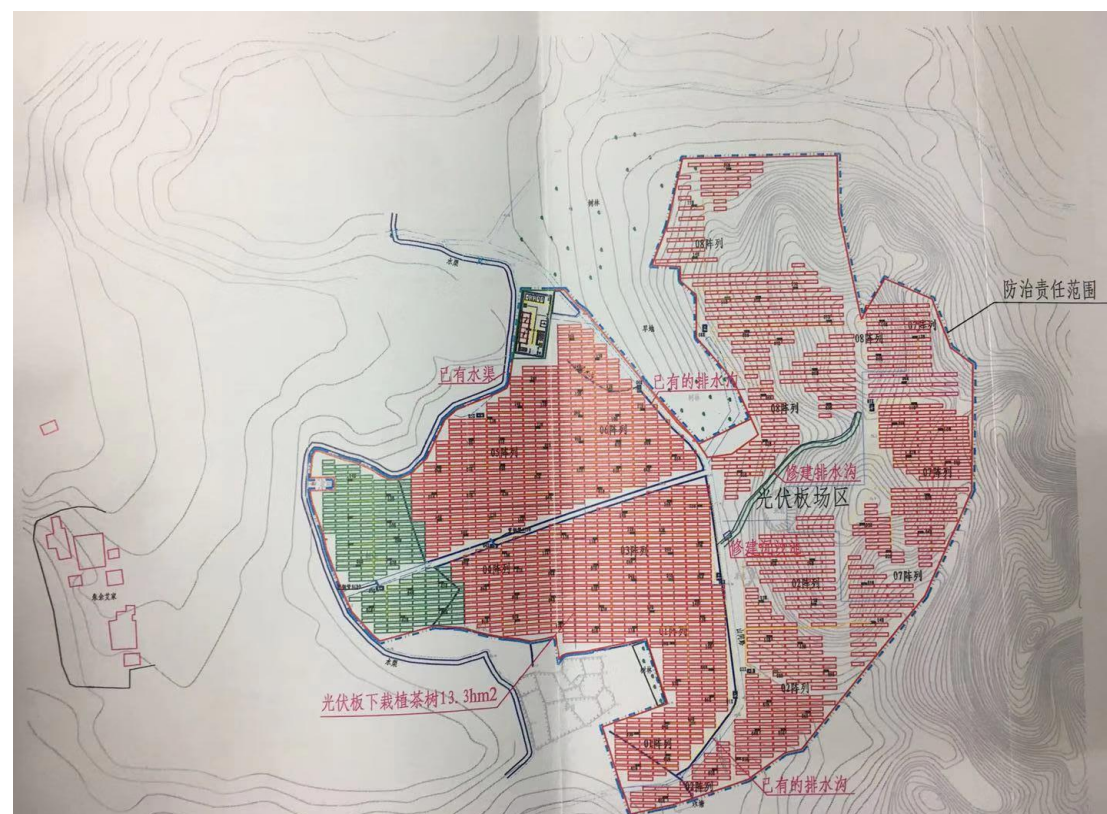
附图 3: 水土保持措施总体图

光伏板区实施的工程量有：表土剥离  $1200\text{m}^3$ ，表土回填  $1200\text{m}^3$ ，排水沟 200m，沉砂池 1 个，茶树 133000 株，临时苫布  $4000\text{m}^2$ ；

光伏发电厂区实施的工程量有：表土剥离  $600\text{m}^3$ ，表土回填  $600\text{m}^3$ ，排水沟 170m，沉砂池 2 个，景观绿化  $1000\text{m}^2$ ，临时苫布  $2000\text{m}^2$ ；
