瑞祥嘉苑项目  
水土保持监测总结报告

建设单位：江西瑞林房地产开发有限公司  
监测单位：江西绿清蓝水保生态环境工程有限公司  
二〇二〇年九月

瑞祥嘉苑  
水土保持监测总结报告  
责任页

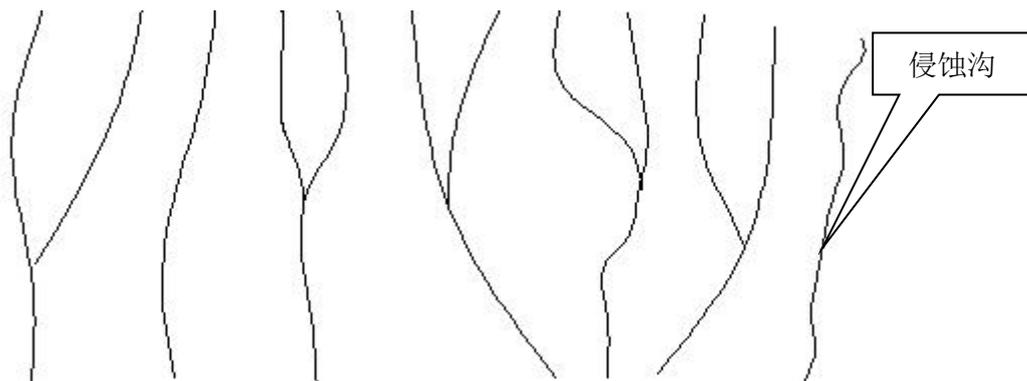
图 1-1 水土流失简易坡面量测场示意图

主要用于土质边坡、土或土石混合或粒径较小的石砾堆等坡面的水土流失量的测定。调查坡面形成初期的坡度、坡长、坡面组成物质、容重等，并记录造成侵蚀沟的次降雨量。在每次降雨或多次降雨后，量测侵蚀沟的体积，得出沟蚀量，并通过沟蚀占水蚀的比例（50%~70%），计算水土流失量，如图 1-1 所示。

简易坡面量测法主要采用 GPS 进行辅助测量，并对典型的沟蚀断面进行沟蚀量测量(图 1-3)，具体方法为：采用随机抽样的方式，选择有代表性的侵蚀沟，在每条侵蚀沟的上、中、下三段选择若干个典型断面，并做好标志，对每个断面的侵蚀宽度、深度进行测量，侵蚀沟又概化为棱锥、棱柱、棱台形状计算体积。体积按以下公式计算：

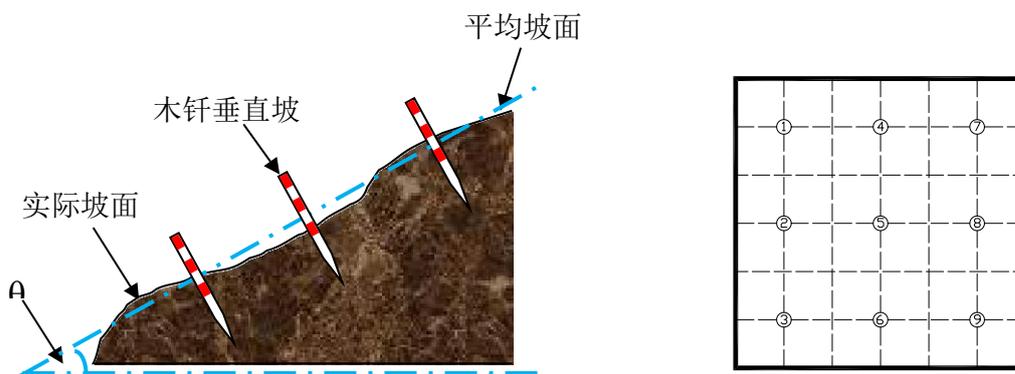
图 1-2 简易  
水土流失观测场示意图

根据已经测算的样地土壤侵蚀量计算整个坡面及项目区的土壤侵蚀模数。根据开发建设项目实际情况，布设标准样地的主要规格为 6m×6m，也可根据实际情况适当增减，将长 50cm 的钢钎，在选定的坡面样方小区按照 2m×2m 的间距分纵横方向共计 9 支钢钎垂直打入地下，使钢钎顶部与坡面留有约 15cm，用卷尺量测并记录其距离，简易水土流失观测场布置见图 1-2。
