# 百合花园商品房项目 水土保持监测总结报告

建设单位：南昌天沐高远实业有限公司

编制单位：江西绿清蓝水保生态环境工程有限公司

二〇二〇年十一月

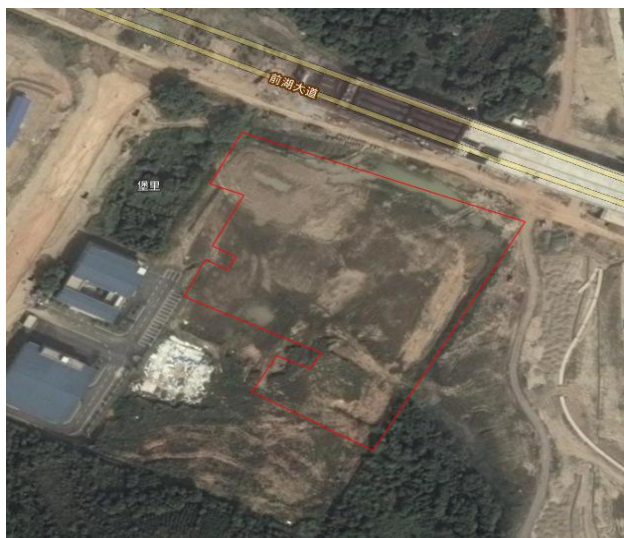
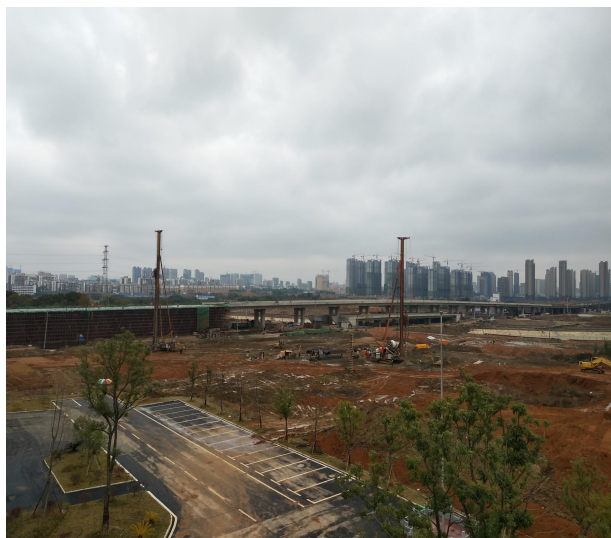
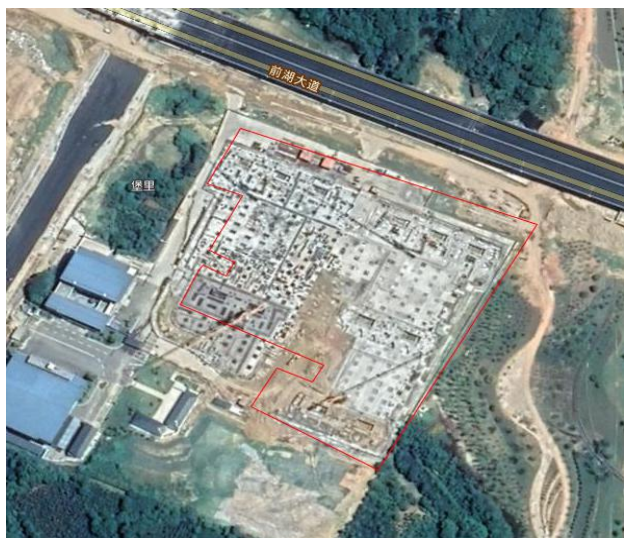
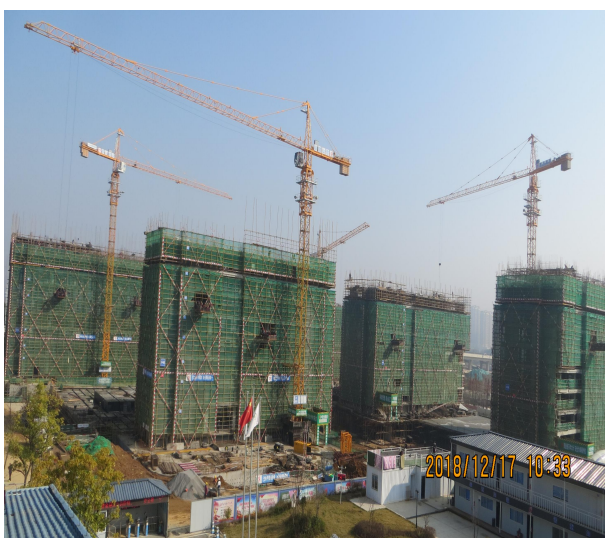
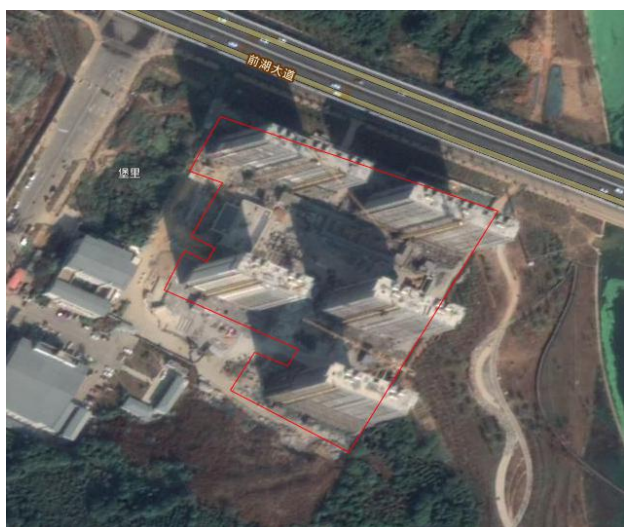
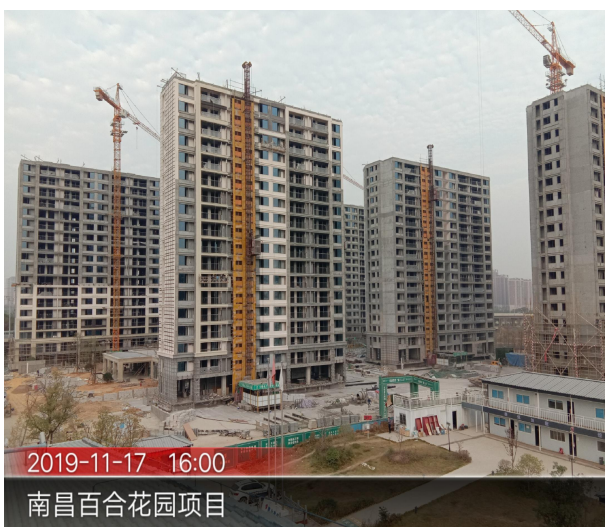
#### 1.3.4.1 主体工程建设进度监测
