# 百合花园商品房项目 水土保持设施验收报告

建设单位：南昌天沐高远实业有限公司

编制单位：江西绿清蓝水保生态环境工程有限公司

2020 年 11 月

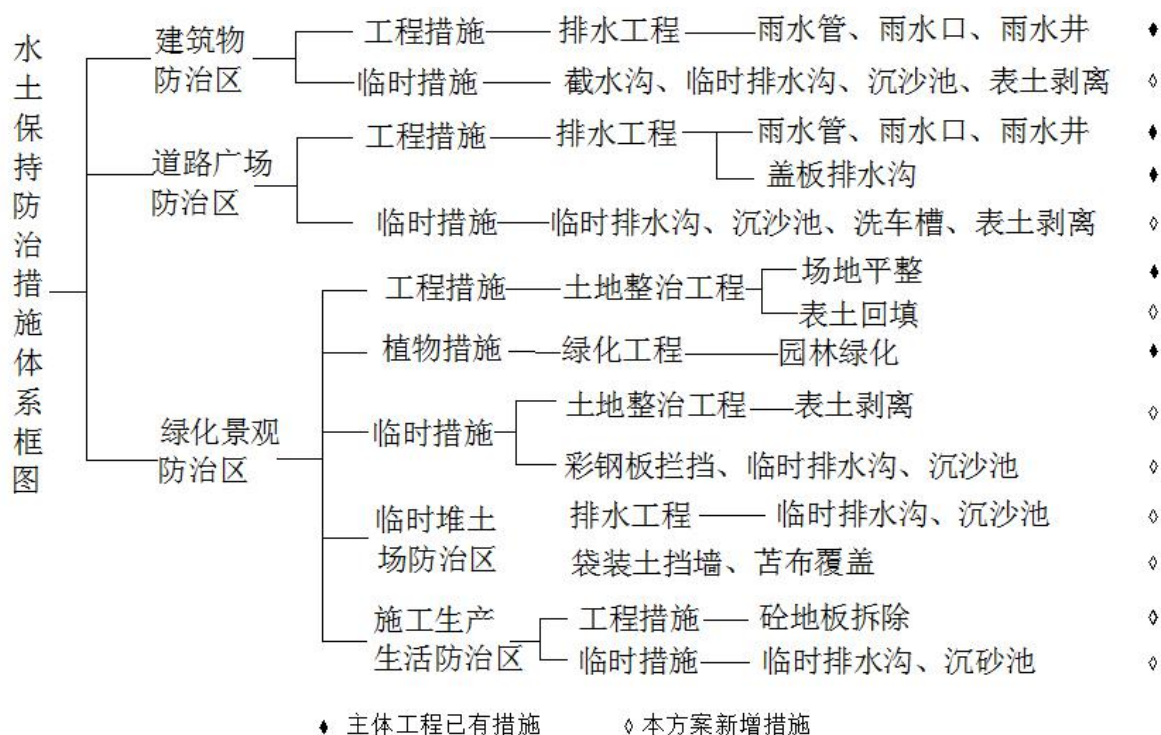
水土流失防治措施体系及总体布局框图 3-1

其中临时堆土场防治区占地位于项目西南角靠近贤良路的绿化景观区内，地下室轮廓线外。占地  $0.26\text{hm}^2$ ，该二级分区水土流失防治的重点是做好土石方临时防护与拦挡及场地临时排水措施。施工生产生活防治区位于项目红线东侧绿化区域内，占地  $0.06\text{hm}^2$ ，本区水土流失防治的重点是做好场地临时排水及施工结束后土地整治措施。水土流失防治措施体系详见下图 3-1。

根据该项目的建设特点及造成的水土流失情况，各水土流失防治分区根据其防治重点，本项目水土保持措施布局合理，符合主体工程和水土保持的要求，基本达到了批准的水土保持方案和批复文件的要求，水土流失防治效果基本达到《生产建设项目水土流失防治标准》（GB50434-2018）有关技术要求。
